## 西安市长安区人民政府 关于中铁三局集团有限公司“5.26”事故 调查报告的批复

# 中铁三局集团有限公司“5.26”事故 调查报告

2024年5月26日凌晨3时许，在中铁三局集团有限公司承建的新建西安至安康高速铁路站前工程 XKZQ-2 标段，秦岭太兴山隧道 22 号横通道拱部右侧突发岩爆造成岩块崩裂，造成 1 人死亡。

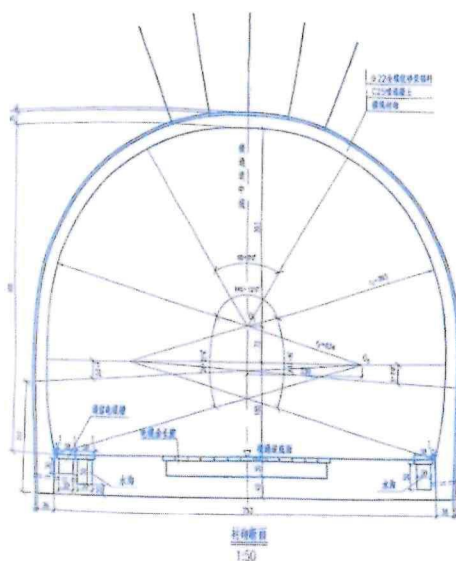
图 1 横通道设计断面图

事发地点位于新建西安至安康高速铁路 XKZQ-2 标段秦岭太兴山隧道 22#横通道，与主洞相交里程为 DK33+350。通道断面设计宽度为 8.35 米、高度为 7.58 米，初支采用 II<sub>SHTD</sub>-1 型断面形式，具体见图 1。

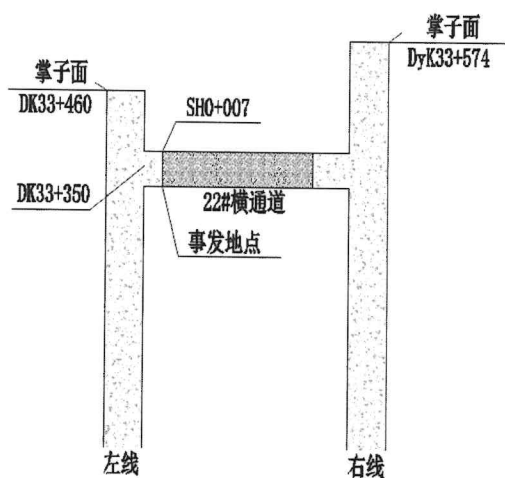
图 2 事发时通道开挖位置平面图

22#横通道施工方向为从左线至右线，开挖过程为先打眼装药、后爆破、再开挖，开挖分为上下两个断面进行。事发时，通道开挖至上断面第二个循环（每循环进尺 3.5m），距通道洞口约 7m 处，具体位置如图 2。

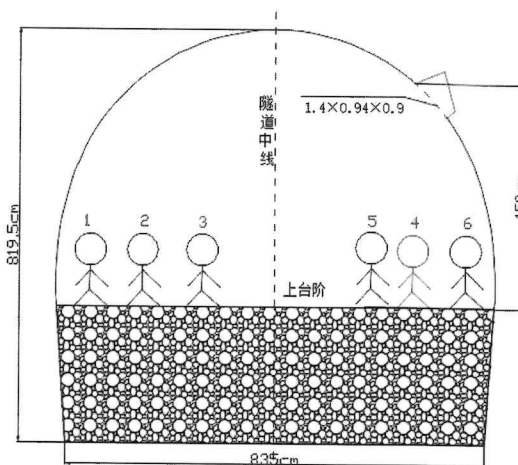
图 3 作业人员位置图

事发时，现场共有 7 名工人，其中，1 名带班人员在下方从事其它辅助作业，6 名工人进行下一循环的炮眼打设工作，拱部右侧突发岩爆、蹦出岩石掉落砸到正在抽离高压风管往回退的 1 名工人头部与背部。作业人员位置如图 3。

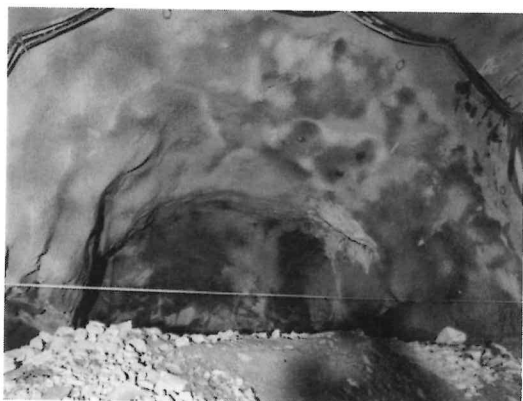
图 4 通道整体情况

爆落岩块长约 1.0~1.4 米、宽约 0.94 米、高约 0.9 米，从拱部右侧爆落至上台阶表面，掉落高度约 4.5 米，掉落到下方后为 3 个大块及若干小块，如图 4、5。

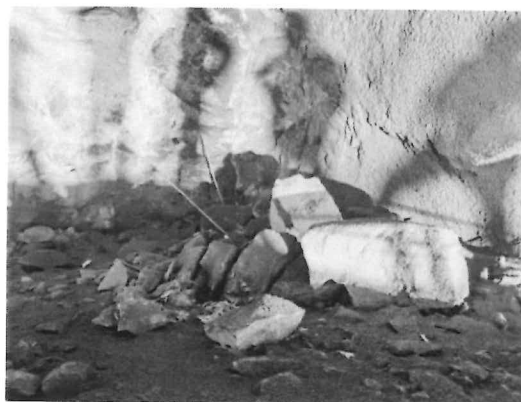
图 5 爆落岩块

由于岩爆具有很强的突发性、随机性，发生的位置、时间十分复杂，且无规律性。横通道开挖后岩体应力释放，改变了岩体的平衡状态，岩体内积聚的能量释放。通过对爆落的岩块进行观察，拱部掉块处存在局部隐蔽性结构面。在极高地应力、不利结构面等因素综合作用下，拱部右侧发生了不可预见的突发性岩爆，导致局部岩块沿隐蔽性结构面爆落。
